BRF BJÖRKLIDEN I KÄRNA LINKÖPING

# UNDERHÅLLSPLAN

RÄKENSKAPSÅRET 20/21

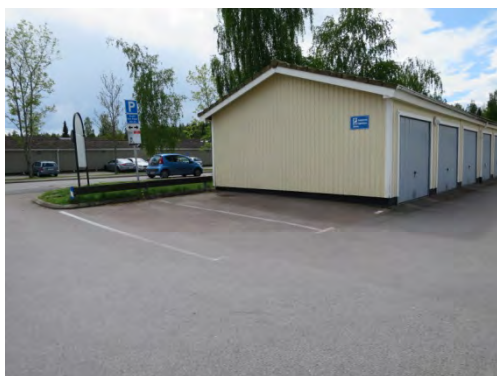
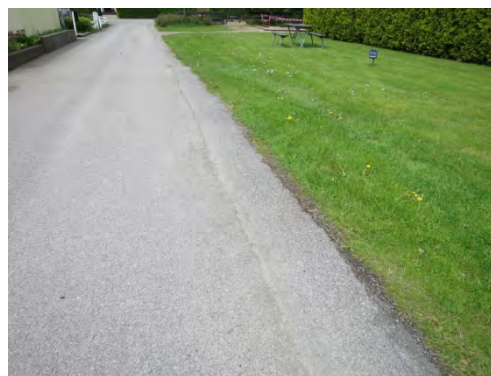
Både parkeringsytor såväl som gångar inne i området är belagda med asfalt. Skicket är bra. Sprickor, potthål och sättningar lyser med sin frånvaro. Vad gäller själva beläggningsmassans skick har den ungefär nått halva sin livslängd, det vill säga cirka 15 år. Ytorna har lagts om med en ny topp vid något tillfälle. Skarvar längs gångarnas kanter avslöjar detta. Beläggningen är alltså inte så gammal som byggnationen från 1985.

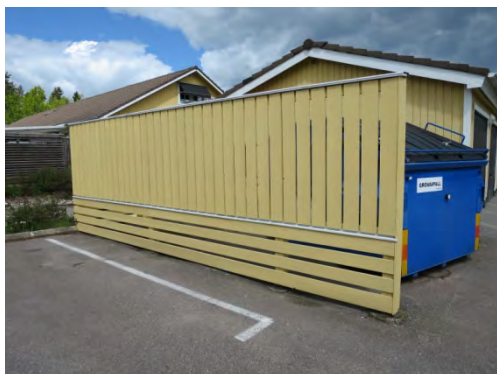
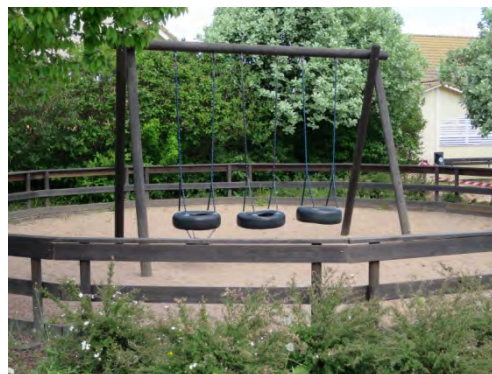
Träskärmarna runt containerplatsen är i gott skick, om än själva färgskiktet uppvisar något slitage. I och med att närliggande carportars träfasader har ett stort målningsbehov, tas även dessa skärmar med samtidigt.

Staket återfinns runt lekplatserna. Här föreligger behov av ny oljelasering.

Målning staket o avbärare	22 500
Målning skärmar containerplats	7 500
Översyn o målning lekutrustning	10 000

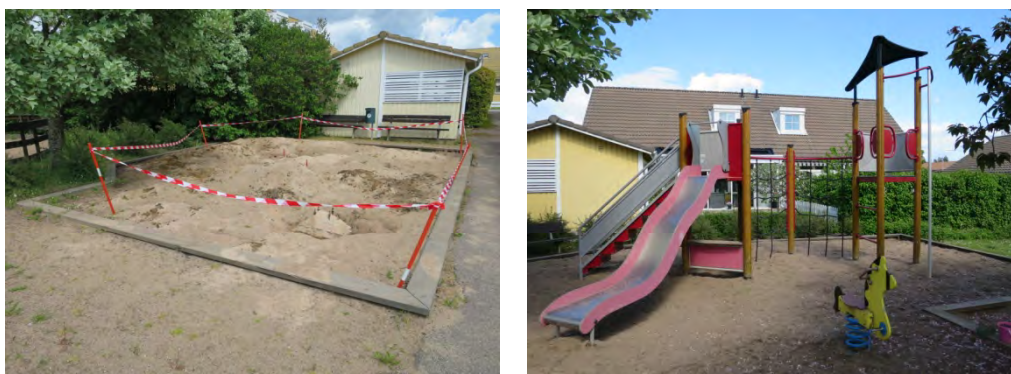
vid den ena lekplatsen pågår en igenläggning av sandlåda, vilken därmed utgår som komponent i underhållplanen. Lekutrustningen i övrigt är i gott skick. Dock finns behov av översyn och underhållsmålning.

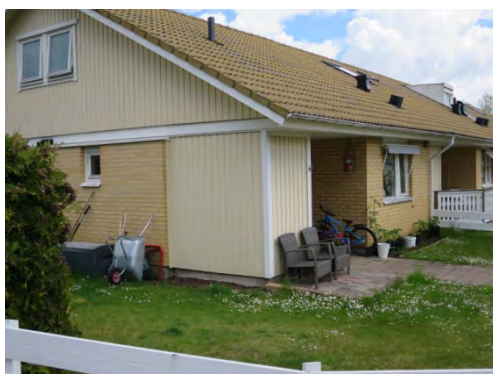
De låga socklarna består av obehandlad betong. De utgör kanten på husens betongplatta. Skicket är fint. I och med det indragna skyddade läget behöver ingen underhållsåtgärd bli aktuell.

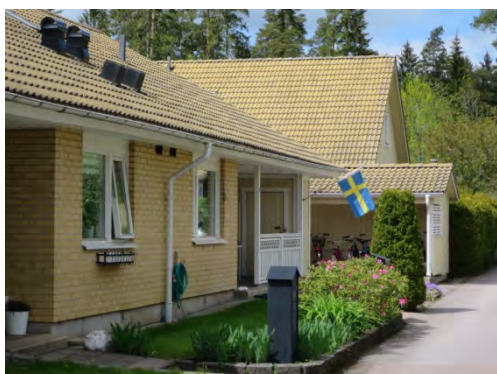
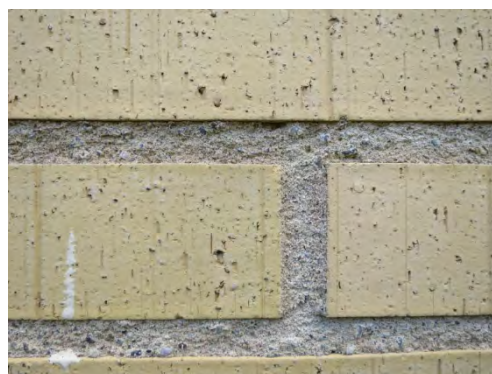
Fasaderna består av tegel med inslag av träpanel. Det har stått sig väldigt bra. Både sten och fog är intakta i hela området. Bidragande orsaker är först och främst bra material både vad gäller tegel och fog. De skyddande taksprången och det förhållandevis snälla klimatet kan också ha bidragit till det fina skicket. När en tegelfasad är i välbevarad efter 35 år finns inga indikationer på förestående underhållsåtgärder inom överskådlig framtid. Ingen underhållsåtgärd noteras därför i denna plan.

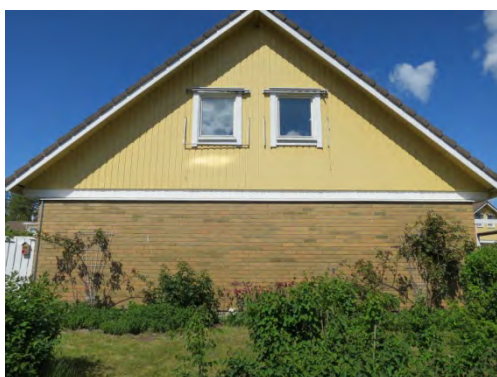
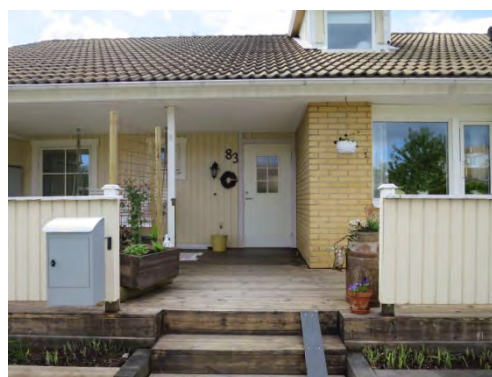
Gavelspetsarna och de indragna entréerna är beklädda med träpanel. Färgen är sliten och blekt, medan skicket på själva virket är fint. Inga rötskador noteras.

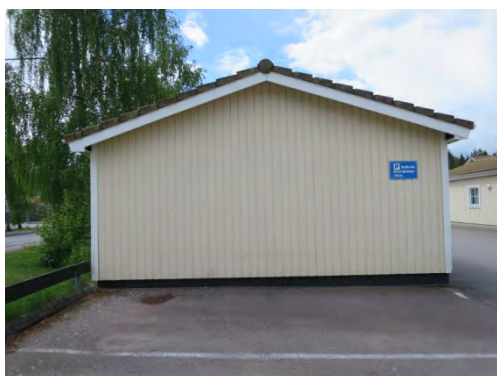
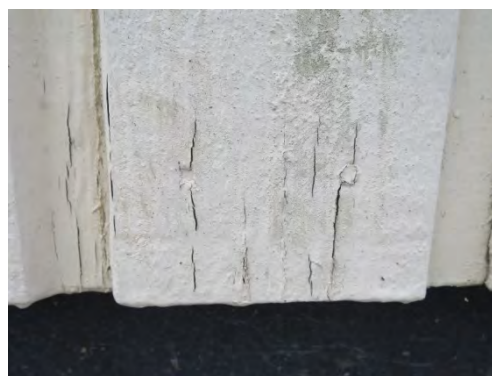
Värre är det med träfasaderna på garagen, vilka är rötskadade i nederkant på flertal brädor. Tyvärr gör det att hela brädan måste bytas. När de nya sätts dit är det viktigt att målningsbehandla ändträet mycket väl.

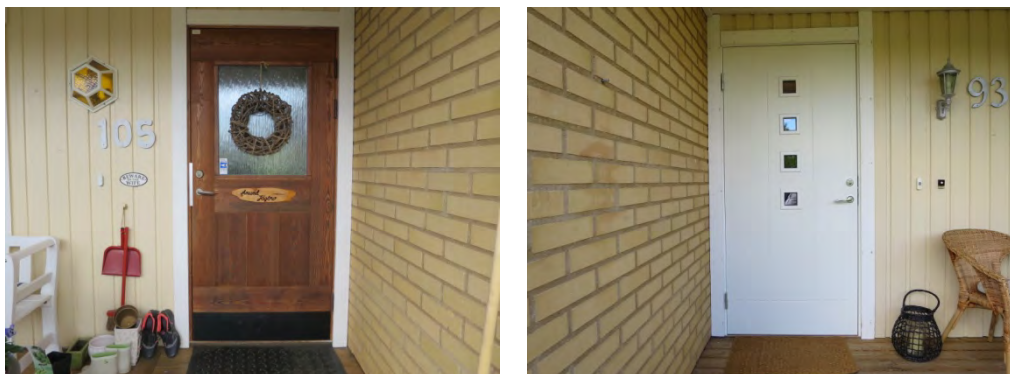
Originalytterdörrarna till lägenheterna varierar i skick. Mestadels är behovet av oljning stort. Något som faller inom föreningens underhållsansvar enligt stadgarna. Övrigt underhåll, däribland byte av dörren, är dock medlemmens ansvar enligt samma stadgar. Ett flertal dörrar har också bytts ut av medlemmarna själva. Undertecknad förutsätter att underhållet av dessa kommer att ske genom den boendes egen försorg och inte föreningens. Annars blir det riktigt konstigt om föreningen ska måla dörrar som medlemmen själv köpt. Slutsatsen är hur som haver att inga dörrbyten är noterade i denna underhållsplan.

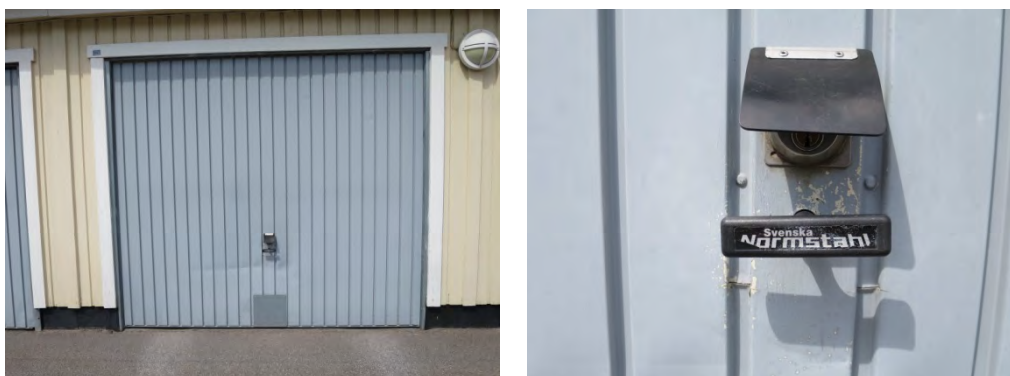
Portarna är gamla och slitna, men här har nya nyligen upphandlats av föreningen och byte kommer ske inom kort.

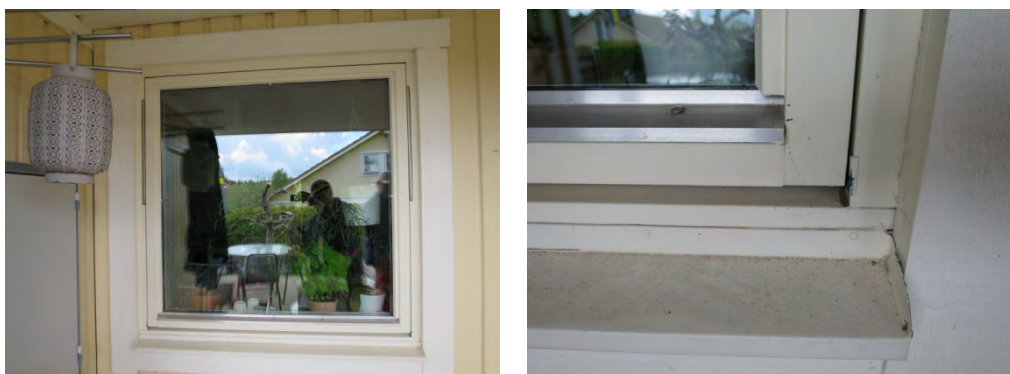
Träfönstren är i fint skick. Målningsbehovet är inte på något sätt akut, men det är ändå lämpligt att ta med dem i den fasadmålning som planeras nästa år. Tanken är att bedriva underhållsarbetet rationellt. Annars har man snart målning av någonting varenda år, vilket är både resursslösande och dyrt i längden.

Livslängden på fönstren beräknas till 50 år i nuläget. De kan bli äldre om de sköts fortsatt väl. När de byts är det en fördel att byta till aluminiumbeklädda, eftersom det eliminerar mycket framtida målningsbehov. Det spar mycket pengar under fönstrens livslängd.

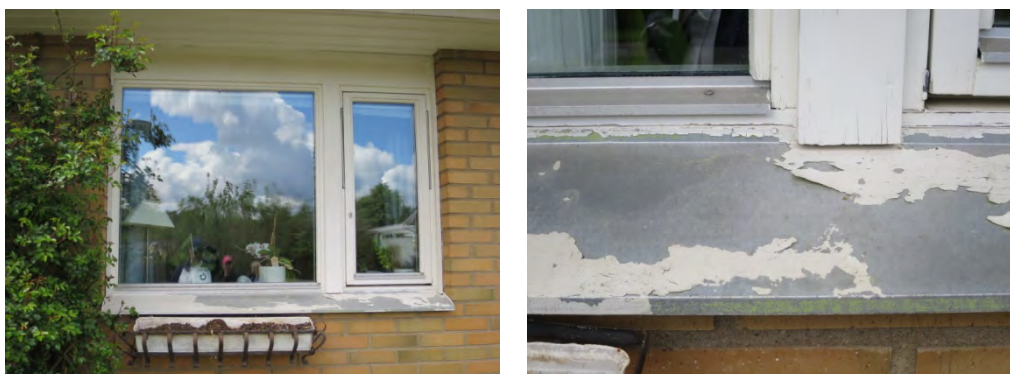
Fönsterblecken är på många ställen i dåligt skick som synes. De kan mycket väl målas utan att färgen flagnar av, förutsatt att man först skrapar bort all löst sittande färg, och sedan väljer rätt färgtyp. Det går inte att måla med fasadfärg, eftersom den inte är krympfri. Den drar helt enkelt med sig underliggande plåtfärg, vilket verkligen sätter igång färgavflagningen i stor skala. En krympfri plåtfärg däremot sitter kvar. Både direkt på plåt, men även på gammal plåtfärg (förutsatt att färgen satt ordentligt när man målade givetvis). Om blecken målas rätt, kan sedan byte av dem vänta tills fönstren ska bytas.

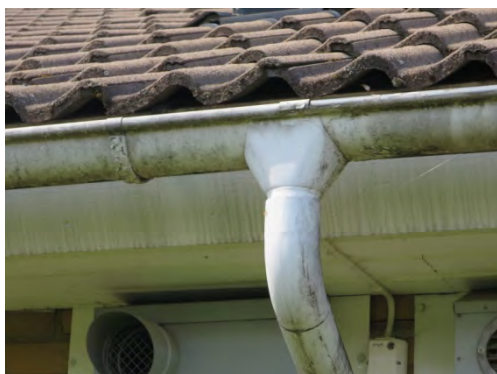
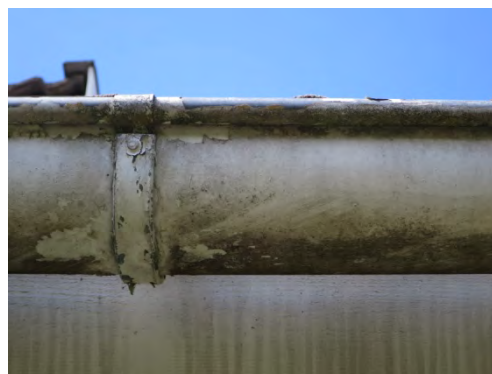
Stuprör och hängrännor är i dåligt skick. Föreslås att de byts samtidigt med planerad målning nästa år. Det är ett gyllene tillfälle, eftersom de sitter i vägen för målningen och annars skulle behövt skyddas eller demonteras för målningen. Om man istället river dem innan målningen och sätter upp nya efter, blir det både enklare att måla och troligtvis snyggare resultat.

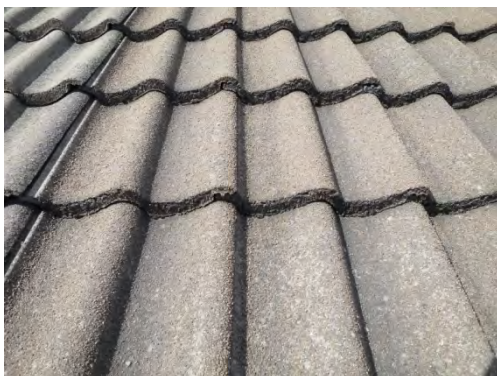
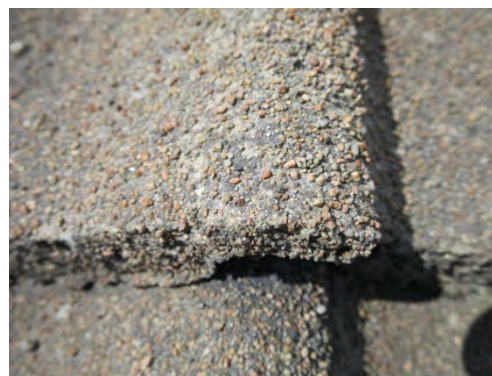
Taken är belagda med betongpannor. De är slitna. Än så länge utgör den vittrade ytan mest ett tråkigt intryck, men om några år är de så sköra att de börjar gå sönder. Ett takbyte föreslås därför om tio år. Om man vill byta tidigare av estetiska skäl är det givetvis bara en fördel, men rent tekniskt klarar de sig flera år än.

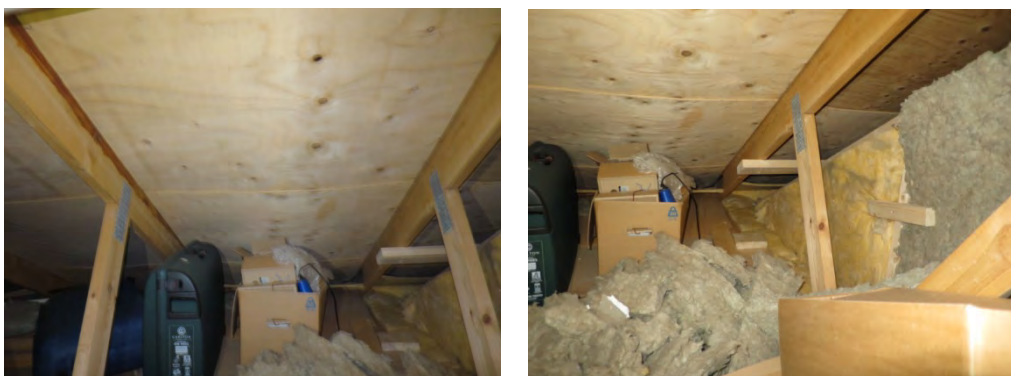
Takpannorna är lagda på bärreglar och board istället för vanlig läkt, underlagspapp och råspont. Boarden var i fint skick i besiktigat utrymme. Några indikationer på annat har inte heller förekommit enligt föreningen. Frånsett läckage från medlemmarnas takfönster och kupor, vilket är en annan fråga.

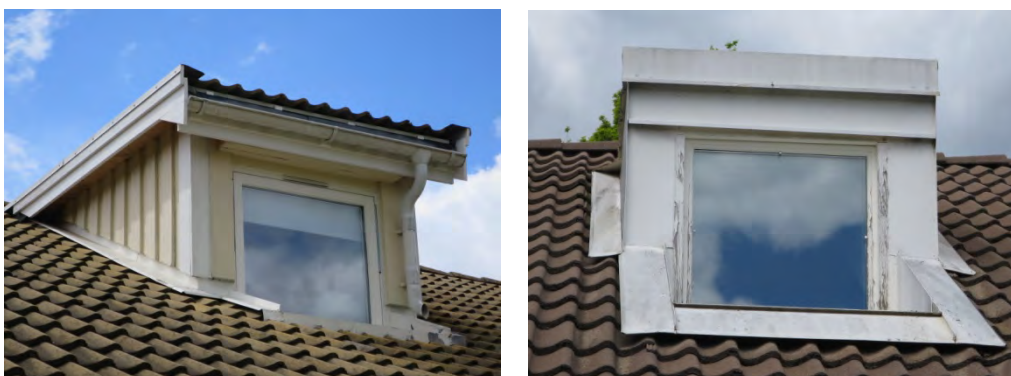
Dessa egenhändigt byggda takkupor varierar i utförande och skick. Ansvaret för underhållet åvilar den boende. Några åtgärder mot eftersatt underhåll respektive felaktiga konstruktioner för detta ingår därför inte i denna underhållsplan.

Vid kommande takbyte (eller tidigare) föreslås att besiktning av dessa kupor och takfönster görs av oberoende besiktningsman för att fastställa status. Åtgärdande av eftersatt underhåll prissätts sedan av entreprenör och respektive medlem får ett priserbjudande eller möjlighet att genomföra åtgärderna själv senast ett utsatt datum. Därefter sker förnyad besiktning för att kontrollera utförandet. Detta är en tung process att hantera, men ofrånkomlig om målsättningen är att få ordentliga tak.

En klar nackdel med medlemmar som vistas uppe på taken är ansvaret om någon trillar ner. Enligt lagen om skydd mot olyckor är det fastighetsägarens ansvar om något händer. I detta fall bostadsrättsföreningens styrelse. Denna lag fanns inte när husen byggdes, och ingen hade nog heller riktigt tänkt igenom vilka effekter ett medlemsansvar för takunderhåll skulle komma att få. I det sammanhanget bör också nämnas att taken i nuläget inte uppfyller gällande säkerhetsbestämmelser. Det saknas fasta taksäkerhetsanordningar i form av glidskydd för stege samt taksteg till nock för alla tak. Det måste under alla omständigheter monteras innan någon boende får beträda taken.

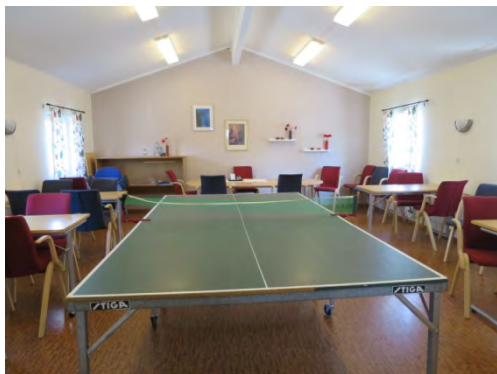
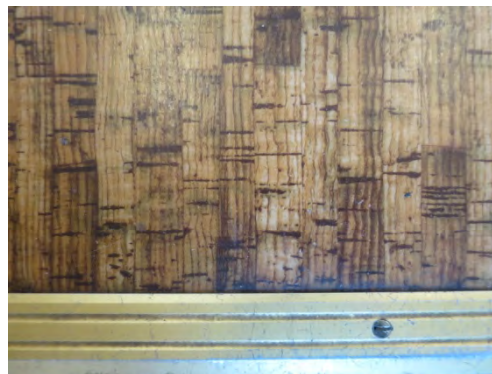
Möteslokalens väggar och tak är målade. Skicket är något slitet. En ommålning föreslås om fem år. Då byts också alla golvbeläggningar som nu börjat se sin ålders höst.

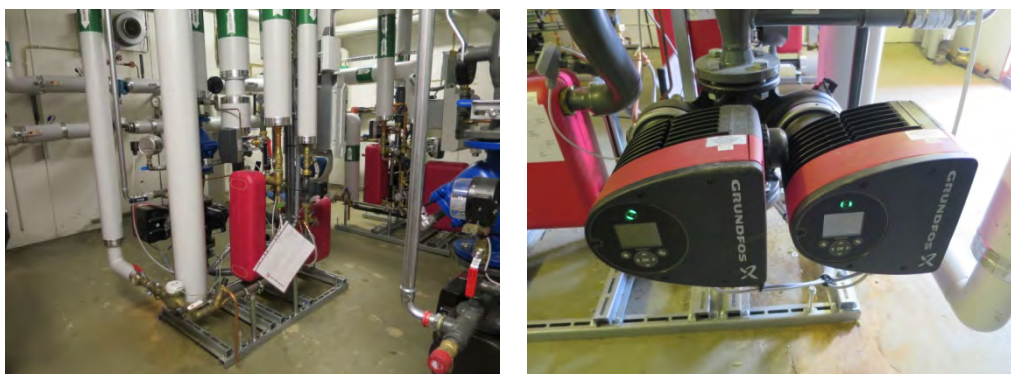
Fastigheten är försedd med fjärrvärme. Den tas emot i föreningens undercentral som ovanligt nog är belägen hos grannen på dennes fastighet i dennes byggnad (!). Undercentralen är nästan ny och följaktligen i mycket gott skick med fina komponenter. Utrustningens livslängd såsom exempelvis växlare och pumpar har noterats i planen.

Distributionen av värmen från undercentralen ut till husen sker via markkulvertar. Dessa har en begränsad livslängd. Något avsnitt har redan fått bytas. Den generella livslängden är 50 år och byte lagts in i planen år 35/36. I praktiken byts de troligtvis inte förrän de går sönder, men eftersom kostnaden är stor och ekonomisk beredskap bör finnas, måste de ändå läggas på något specifikt år i planen. Valet av år kan enkelt ändras vid kommande uppdateringar beroende på händelseutvecklingen.

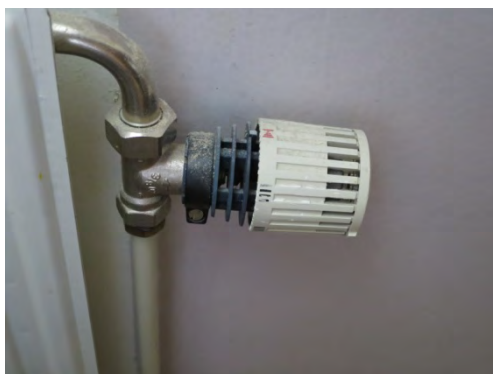
Lägenheternas radiatorer är utrustade med termostater. Skicket varierar eftersom de idag byts ut efterhand. Det är ett mindre bra alternativ. Om man vill ha ett väl fungerande värmesystem bör man byta alla samtidigt efter 20 års drift, eftersom termostaterna är utslitna då och inte gör sitt jobb ordentligt. Det är ofta långt innan någon boende märker det. Effekten blir att dåliga komponenter ständigt finns i anläggningen, vilket omöjliggör bra värmekomfort överallt och samtidig god energihushållning. Det rätta är istället att byta alla samtidigt. Då görs också en injustering av hela värmesystemet. Då återställs balansen så att alla lägenheter och rum får sin rätt beskärda del av värme.

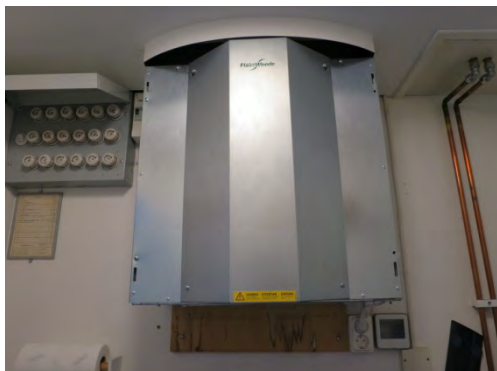
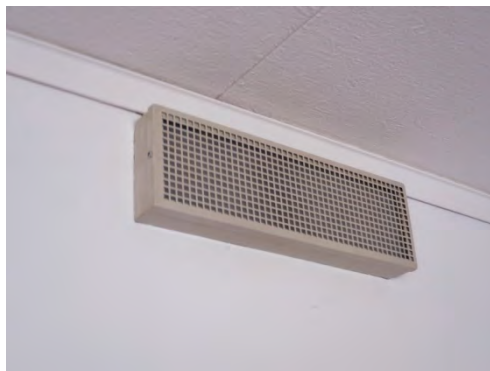
Ventilationssystemet är av typ mekanisk till- och frånluft med återvinning. Det innebär att luften kommer in i huset via luftkanaler från husets fläktaggregat och suges ut via don i badrum och kök. Systemet behöver inte OVK-besiktigas liksom annan bebyggelse, eftersom småhus är undantagna från denna lag. Besiktningen innebär att ventilationsfunktionen kontrolleras och säkerställs. Även om det inte är tvingande, är en återkommande besiktning av ventilationssystemet en fördel om man vill säkerställa bra ventilation i husen.

Fläktaggregaten byttes ut bara för tre år sedan. De ersatte det tidigare systemet med aggregat ovanför spisen integrerat med spiskåpa. Nu har istället alla kök en vanlig spisfläkt med motor som är separerad från ventilationssystemet. Därmed har även underhållsansvaret för köksfläktarna gått över till den boende. Något byte av dessa finns därför inte noterat i denna underhållsplan.

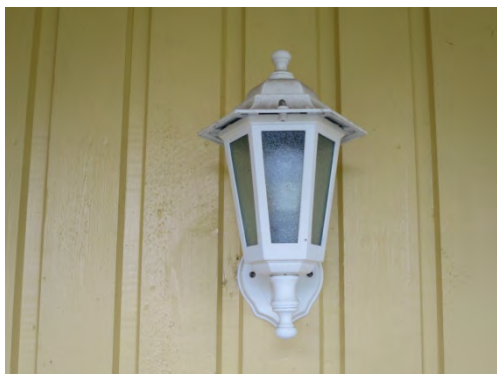
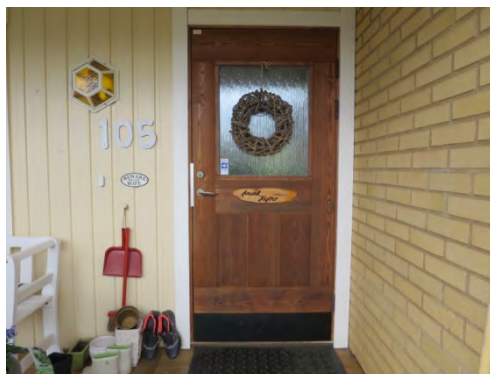
Lägenheternas entrébelysningar har bytts ut av de boende till egna alster genom åren. Något gemensamt underhåll är därför inte aktuellt.

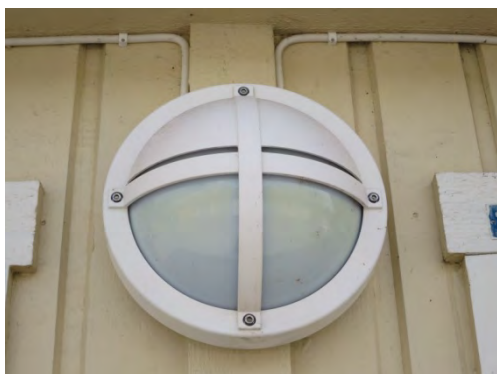
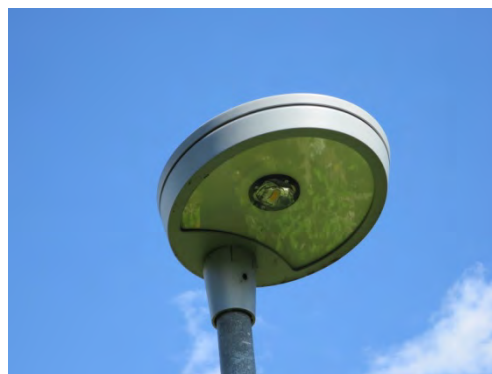
Belysningarna till garage och sophus är i bra skick. Stolpbelysningarna är bytta för några år sedan till modern LED-teknik och också i fint skick.

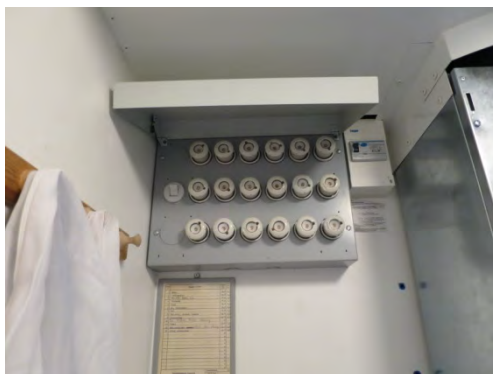
Elcentralerna i husen bedöms ha en livslängd bortom de trettio år som planen sträcker sig.
